Estat Actual. Entorn  
1:500

### Estat actual

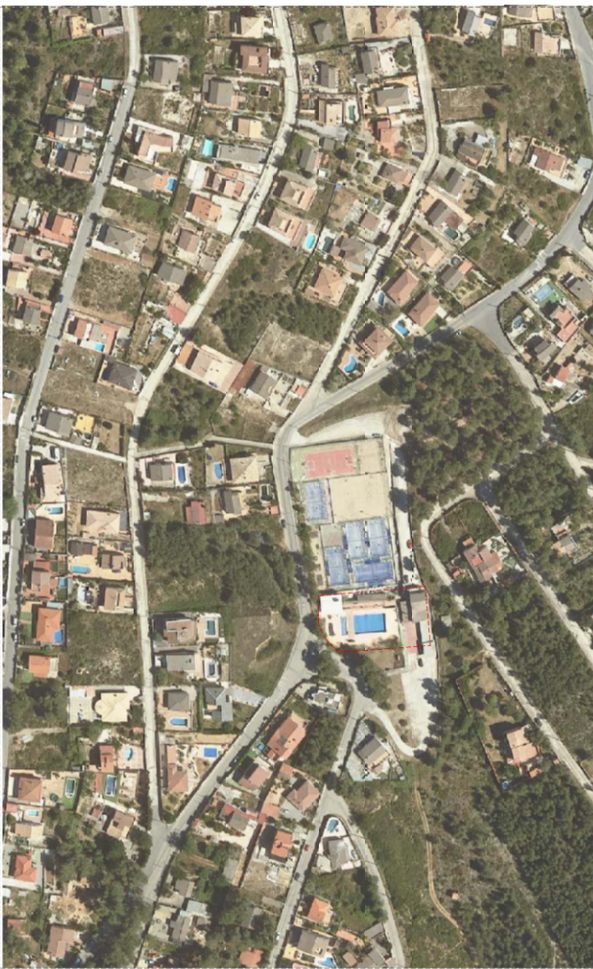
La zona en estudi comprèn l'espai al voltant de la piscina de Daltmar. En aquest àmbit, una plataforma sensiblement plana amb vistes a les pistes inferiors i al costat de l'aparcament principal, s'hi localitzen tres construccions.

La primera d'elles, situada a l'extrem nord-est de l'àmbit, és un edifici de planta baixa i un despatx en planta primera al qual s'annexen cobertes inclinades on s'hi ubica el bar. La compartimentació interior ofereix algunes dificultats per a una distribució idònia per a aquesta activitat i, de fet, s'ha construït un porxo exterior que funciona com a terrassa-menjador.

Adossades al costat sud de la primera s'hi localitzen dues porxades metàl·liques amb dues alçades interiors diferents que serveixen parcialment per a protecció en cas d'actes comunitaris i socials però que han quedat insuficients o comparativament inferiors a equipaments d'altres nuclis del municipi i les quals es volen millorar.

Finalment al costat nord Oest de l'àmbit es troba l'edifici de vestuaris, edifici més recent i que tanca el conjunt.
